# Denkmalgerechte Instandsetzung mit neuen Akzenten

Sanierung eines Kirchturms mit kunstvoller Betonfassade

Rita Jacobs M.A. und Dipl.-Ing. (FH) Christoph Bock, Berlin

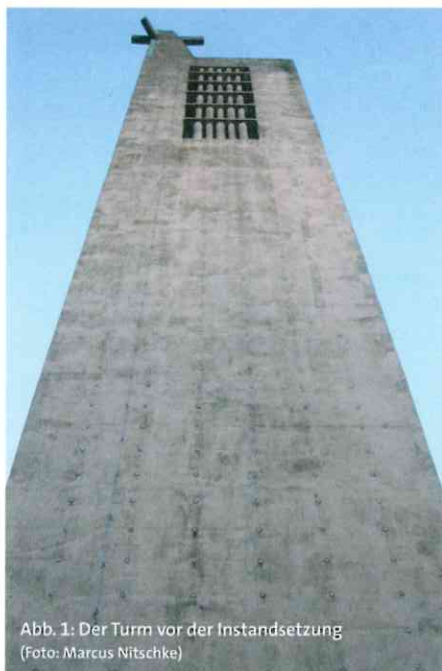
Abb. 1: Der Turm vor der Instandsetzung  
(Foto: Marcus Nitschke)

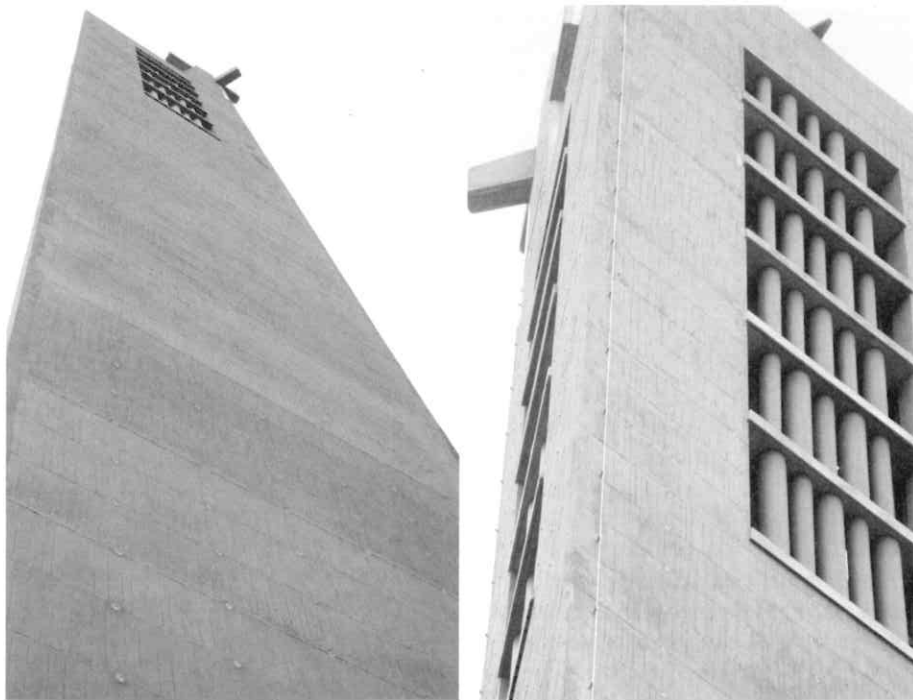
Abb. 3a und b: Bei der Instandsetzung des unter Denkmalschutz stehenden Kirchturms der Berliner Kirche St. Judas Thaddäus gingen alle Beteiligten neue Wege (Fotos: Rita Jacobs)

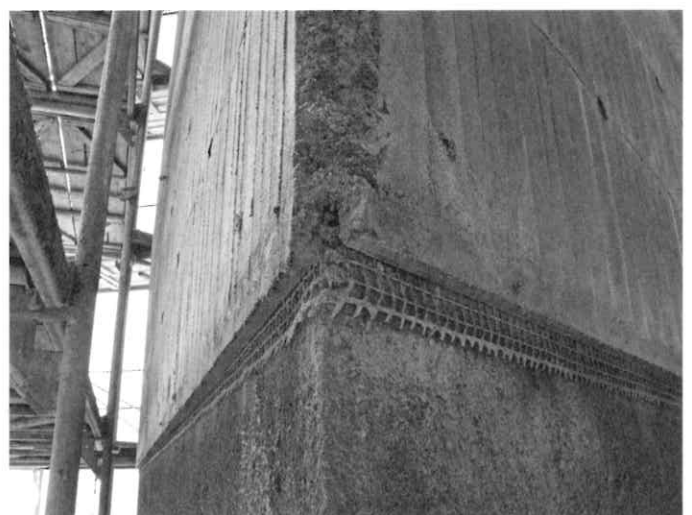
Abb. 4:  
Eine zusätzliche Bewehrung aus Carbongewebe sorgt für Nachhaltigkeit (Foto: Klaus Zolondowski)

Die von RWP aufgestellte Ausführungsplanung sah gemäß DAfStb-Instandsetzungsrichtlinie vor, den beschädigten Beton abzutragen. Wo die mittlere Karbonisierungstiefe um mehr als 20 mm hinter die oberflächennahe Bewehrung vorgedrungen war, entfernten die Mitarbeiter der Tarkus IngenieurSanierung den Beton bis zur Oberfläche der äußeren Bewehrungslage. Die Flächen schlossen sie mit Trockenspritzmörtel. Um Dauerhaftigkeit zu gewährleisten, kam zudem eine Bewehrung aus Carbongewebe zum Einsatz. „Dies gibt dem Beton eine größere Sicherheit bei der Rissüberbrückung, macht ihn korrosionsbeständiger und ermöglicht eine dünne Auftragsstärke,“ begründet Marco Götze, dessen Unternehmen auf den gesamten Bereich der Betoninstandsetzung, Bauwerkserhaltung und Trag-

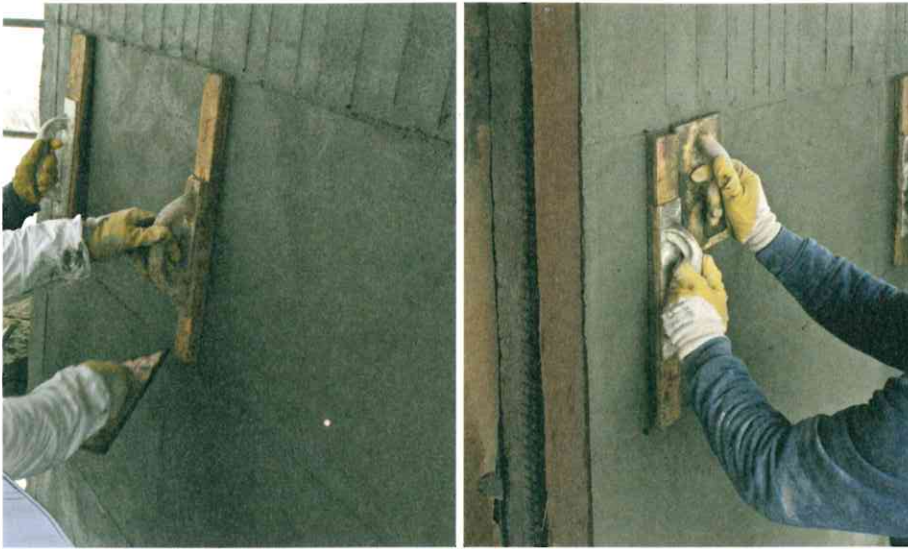
Abb. 5a und b: Die Mitarbeiter von Tarkus hatten vor Ort eine besondere Technik entwickelt  
(Foto: Klaus Zolondowski)

Die Beschäftigten von Tarkus lösten die Herausforderung schließlich vor Ort selbst mit einem eigens dafür entwickelten Verfahren: Mit einer kleinen Kelle rieben sie den Beton der noch feuchten Oberfläche gegen eine Brettkante. So entstanden kleine, sehr stabile Grate, die über die gesamte Oberfläche verteilt einem Verschalungsmuster ähneln.

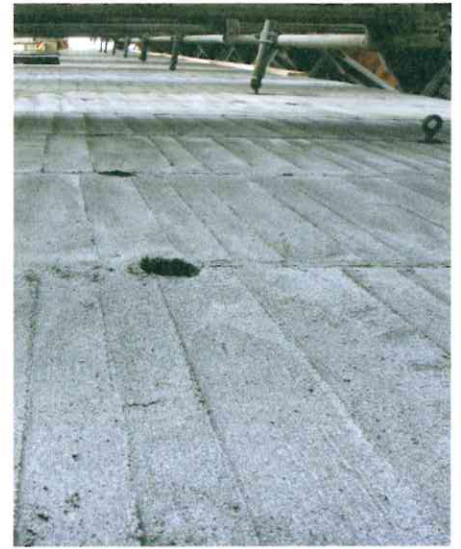
Abb. 6: Die fertige Oberfläche vom Gerüst aus gesehen  
(Foto: Klaus Zolondowski)

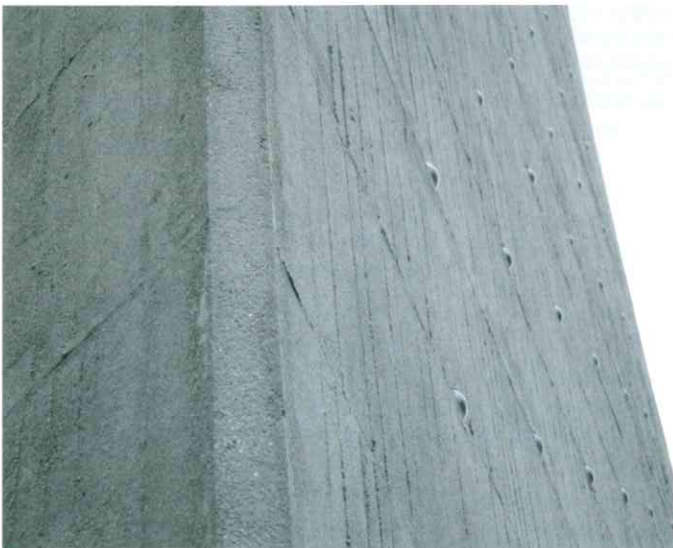
Abb. 7: Statt die ursprüngliche Optik der Turmoberflächen zu imitieren, wurde mit abstrahierten Bibelversen eine Neuinterpretation realisiert (Foto: Rita Jacobs)

Der Berliner Künstler Klaus Zolondowski, der sich auf die zeitgenössisch-künstlerische Gestaltung sakraler Räume spezialisiert hat, entwickelte einen Vorschlag: Die Projektion eines abstrahierten biblischen Textes nimmt die senkrechte Gliederung der Fassade auf. Bauherrn, D:4 und Künstler bezogen die Gemeindeglieder in die Textauswahl mit ein: Sie sollten die für sie wichtigsten Bibelverse nennen. Klaus Zolondowski gewichtete, ordnete, reduzierte und abstrahierte die Eingaben auf einzelne senkrechte und schräge Linien. „Über die gesamte Turmoberfläche gelegt“, so der Künstler, „erzeugen diese Felder eine rhythmisch vibrierende Oberfläche.“
